SALA POLIFUNZIONALE

Una sala per la Comunità

PARROCCHIA S.GIORGIO DI ALBAIRATE

Note tecniche

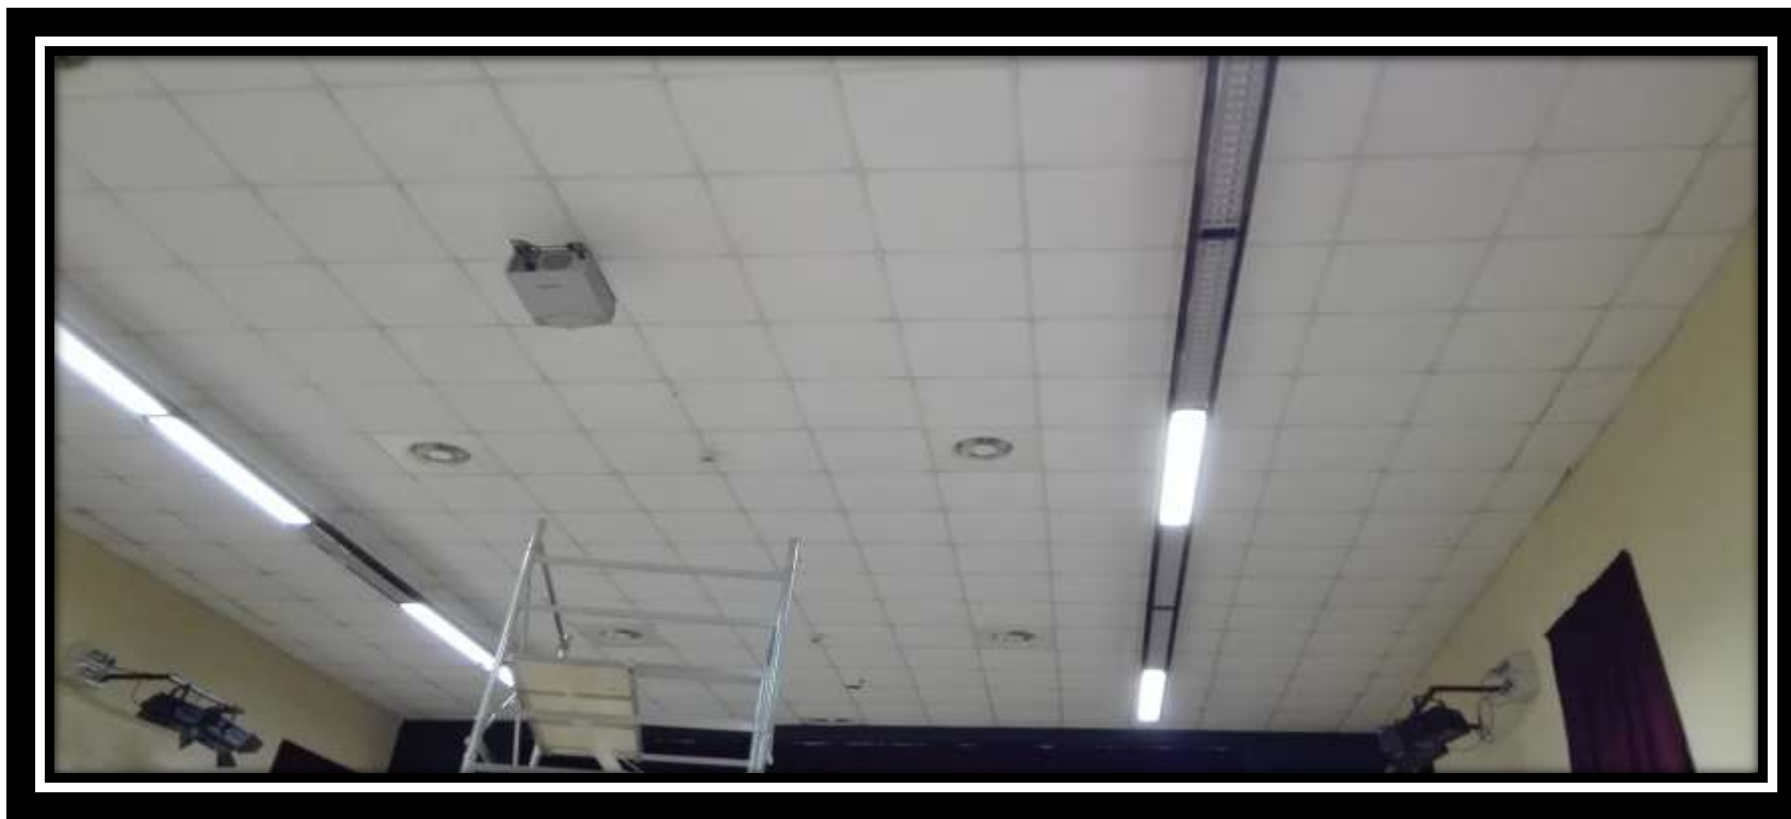
Controsoffitto e impianto illuminazione

- ▶ **OPERE EDILI** - *La sistemazione della facciata esterna e della gronda in legno, il rifacimento della pavimentazione interna della sala, il rifacimento del controsoffitto a membrana costituito da pannelli in lana di roccia vulcanica realizzato nella sala e nel palco, che oltre a rispettare le normative vigenti richieste dai V.V.F. (REI 60), è anche un pannello con caratteristiche fonoassorbenti.*

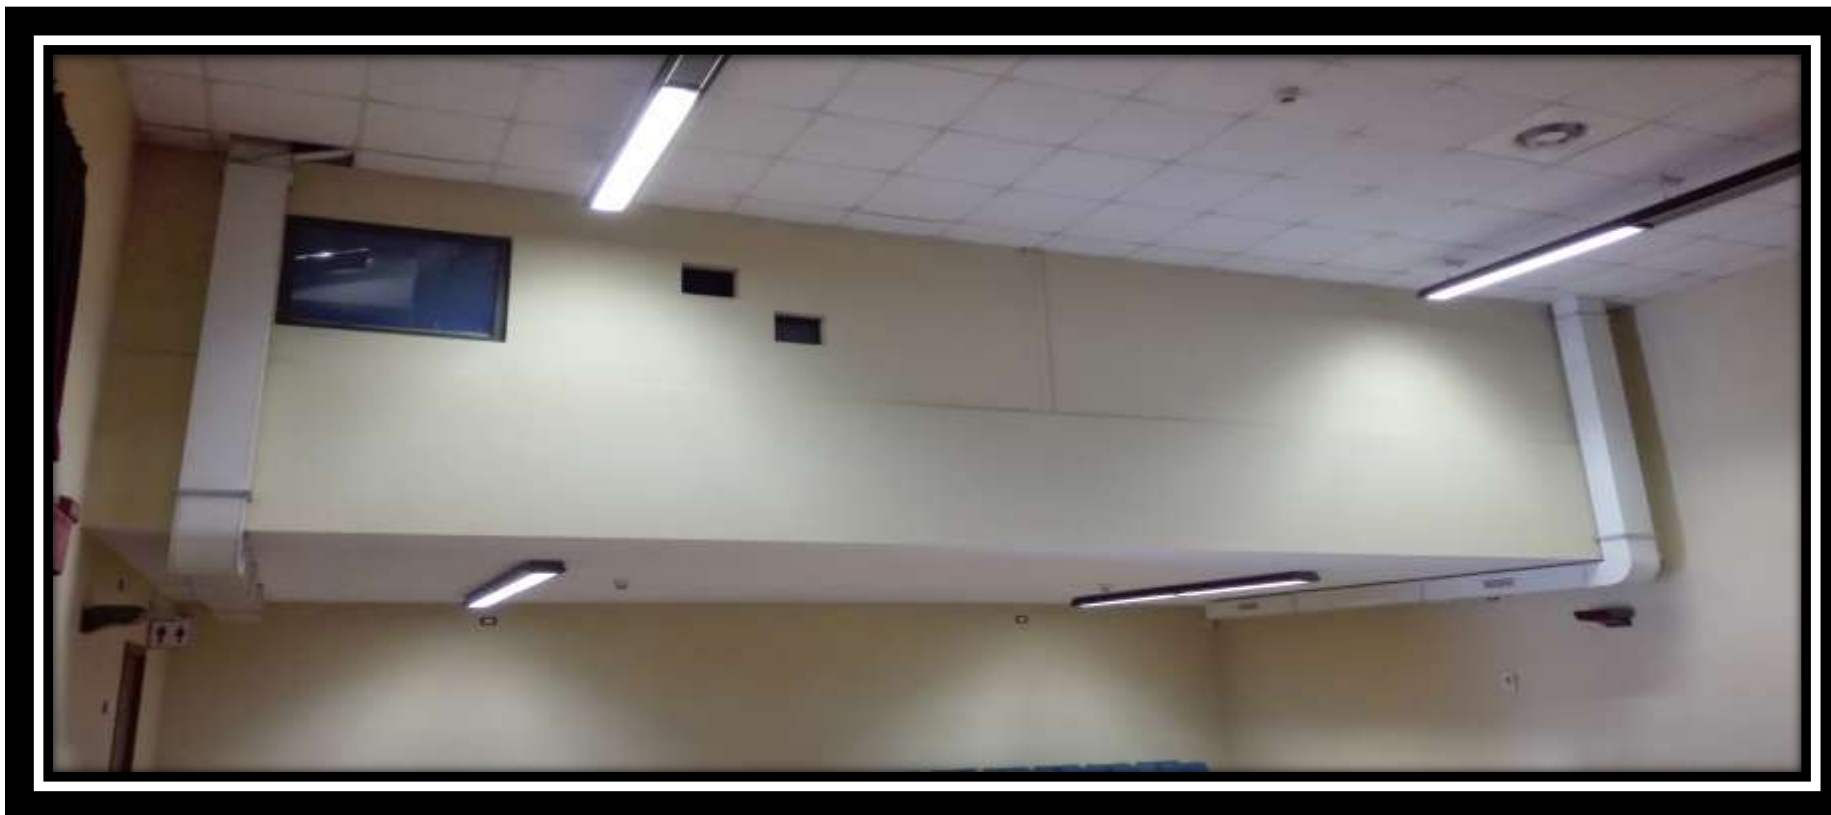
Vista sala di proiezione

Nella ex sala di proiezione e magazzino posti al piano primo è stato eseguito un controsoffitto in lastre cartongesso sempre nel rispetto delle normative vigenti richieste dai V.V.F.; sono state inoltre sistemate le contro pareti superiori laterali della sala in cartongesso e nascosti con cassettoni in cartongesso i canali di mandata dell'aria presenti nella sala. L'ingresso è stato rivisto in modo da renderlo più funzionale e visivamente più armonico.

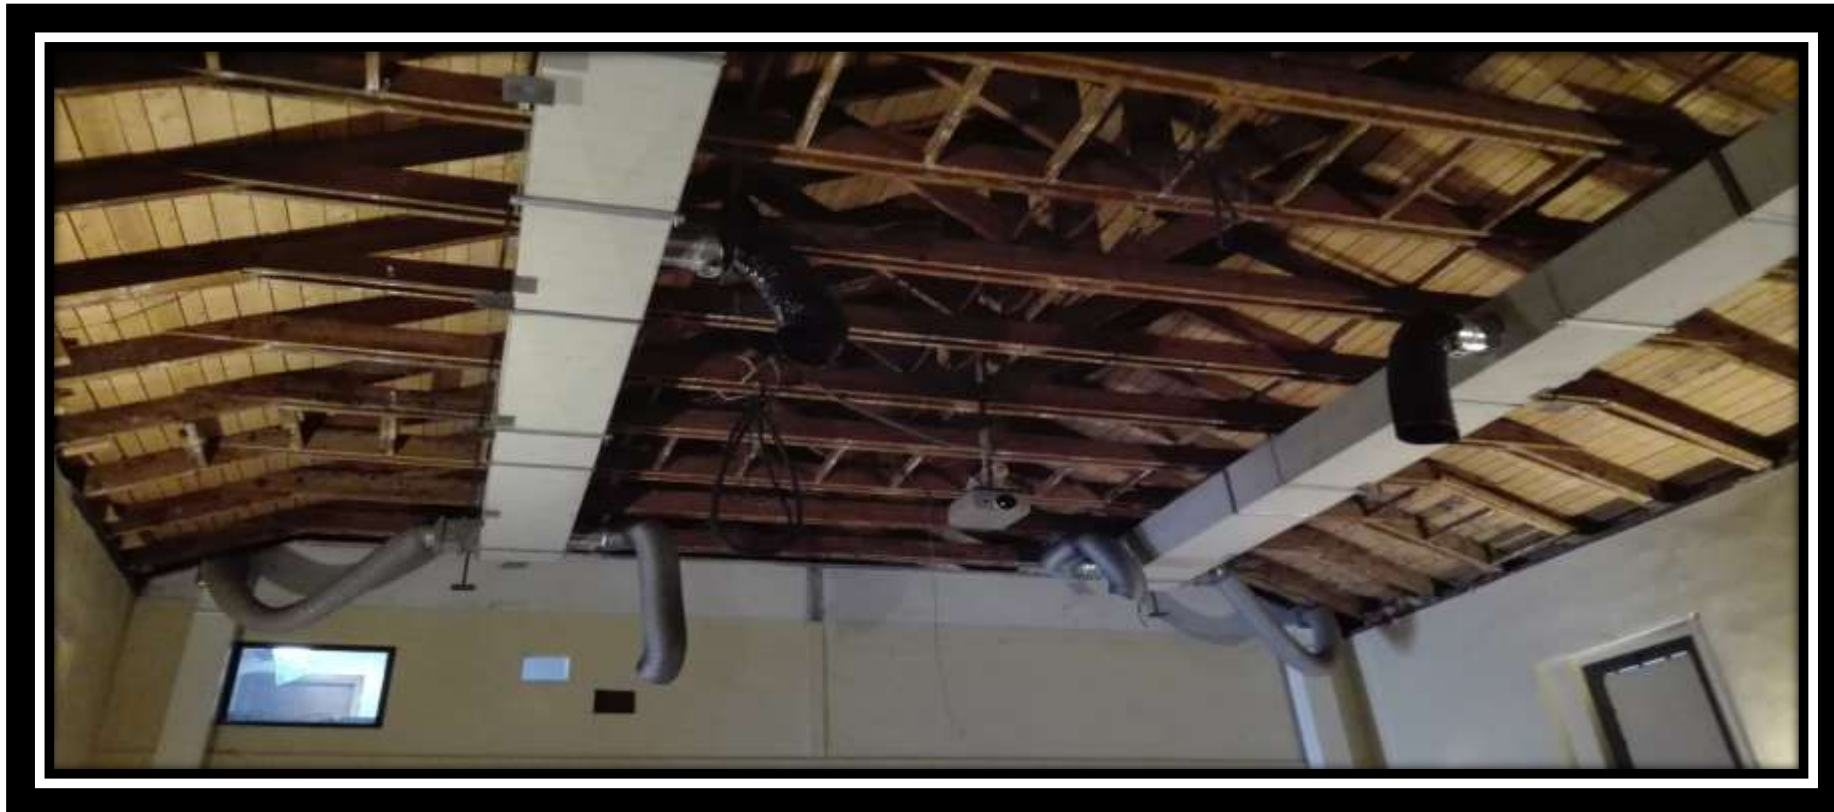
Struttura portante del tetto e canali mandata d'aria

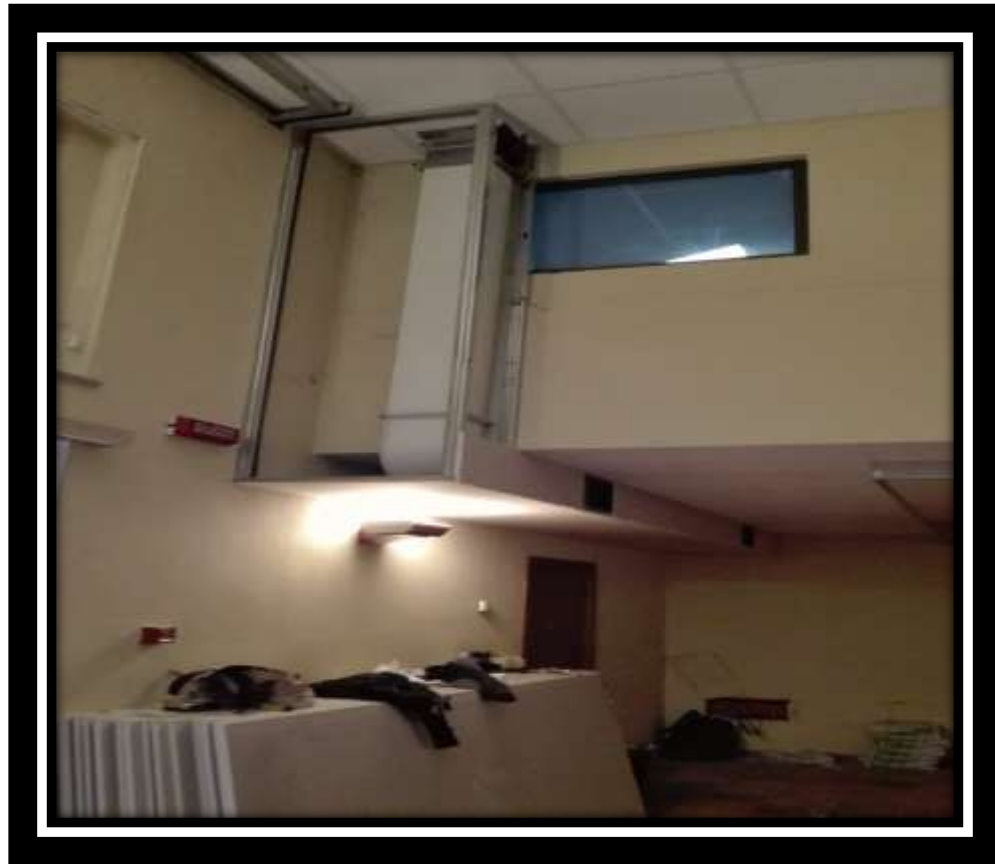
Copertura canali mandata aria e serranda tagliafuoco

- ▶ **OPERE IMPIANTO RILEVAMENTO FUMI** - *L'impianto antincendio è stato adeguato alla normativa vigente, con la realizzazione di un nuovo impianto con dispositivi per aspirazione fumi posti in sala, sul palco e nel sottotetto, sostituzione dei cavi esistenti e della sirena. L'impianto antincendio è stato collegato ad un combinatore telefonico che avvisa in caso di incendio la persona preposta.*
- ▶ **OPERE DA RISCALDAMENTO** - *All'impianto di riscaldamento sono state effettuate delle migliorie riguardanti il funzionamento e la rumorosità, inserendo su entrambi i canali di mandata dell'aria dei silenziatori; sul palco è stato predisposto un condizionatore d'aria. Sui canali di mandata dell'aria sono state inserite due serrande tagliafuoco collegate elettricamente all'impianto antincendio.*

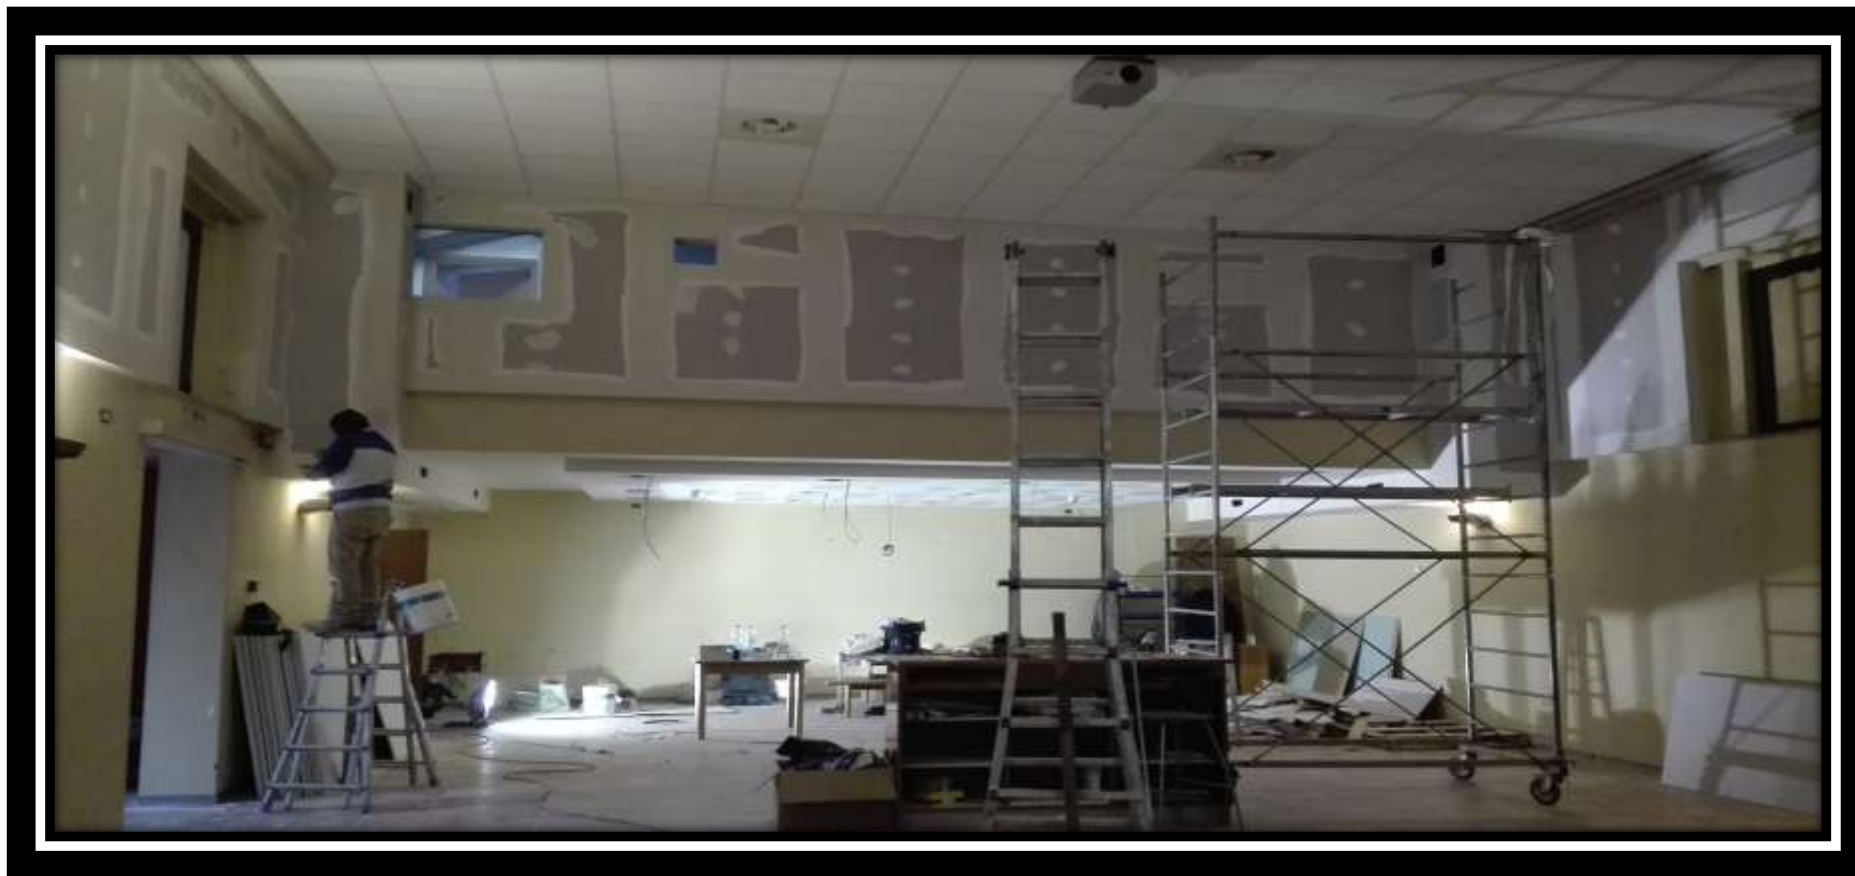
Realizzazione pareti in cartongesso

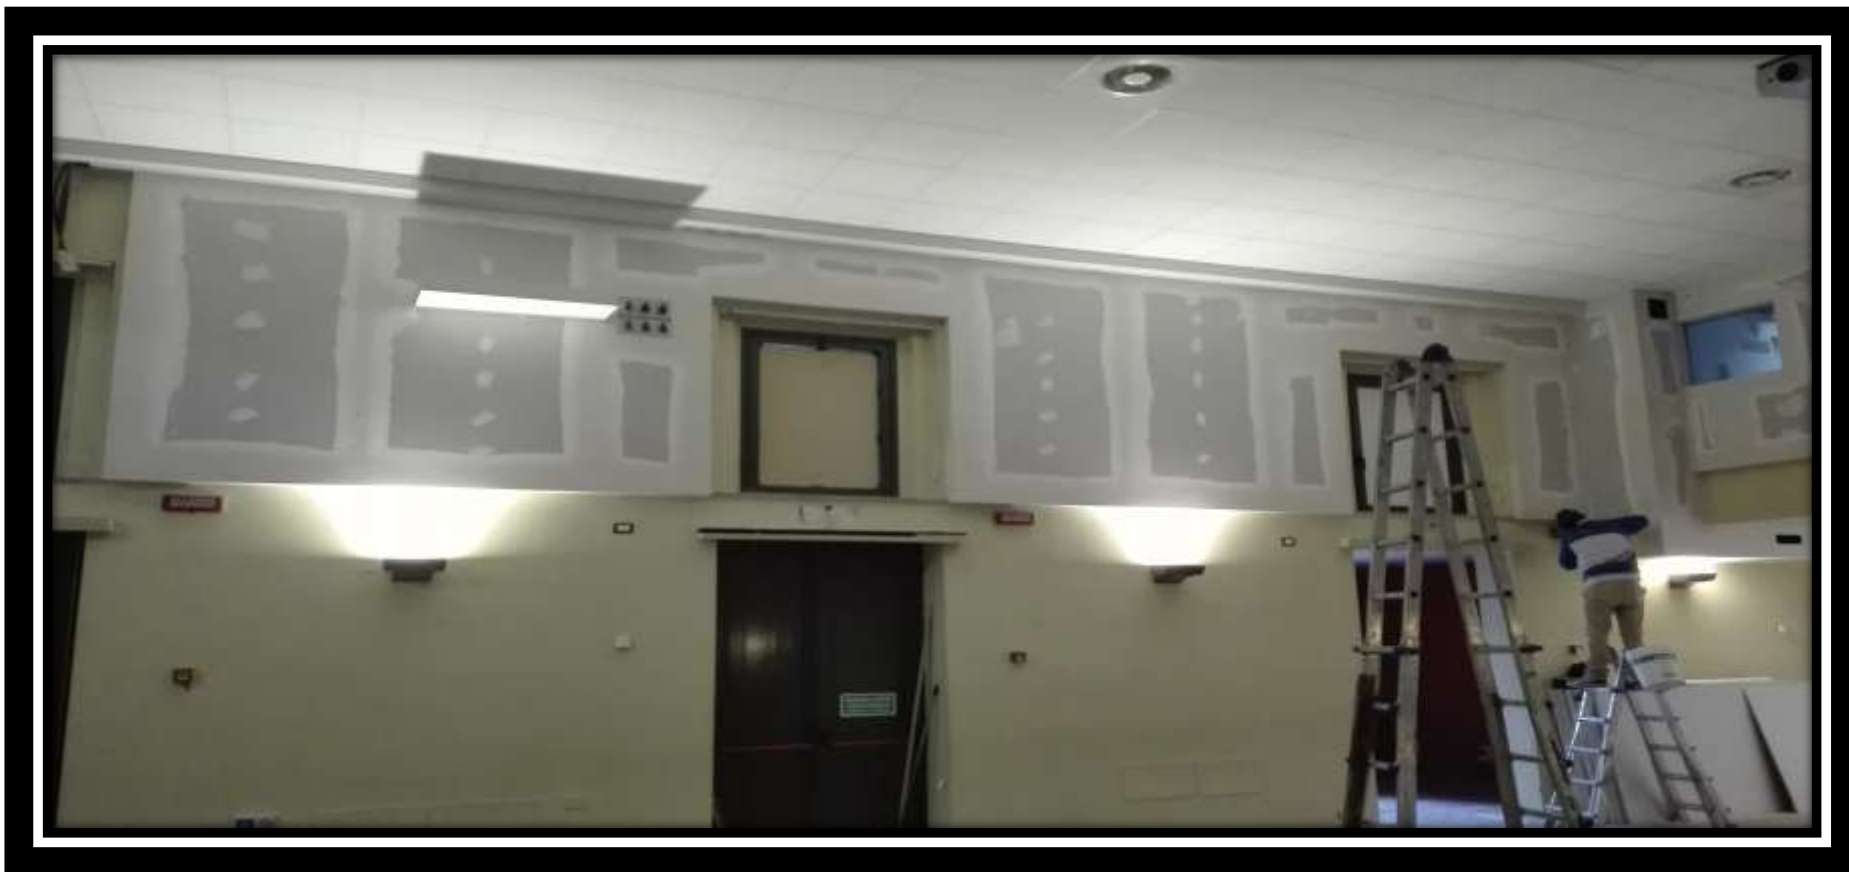
Sistemazione pareti superiori laterali

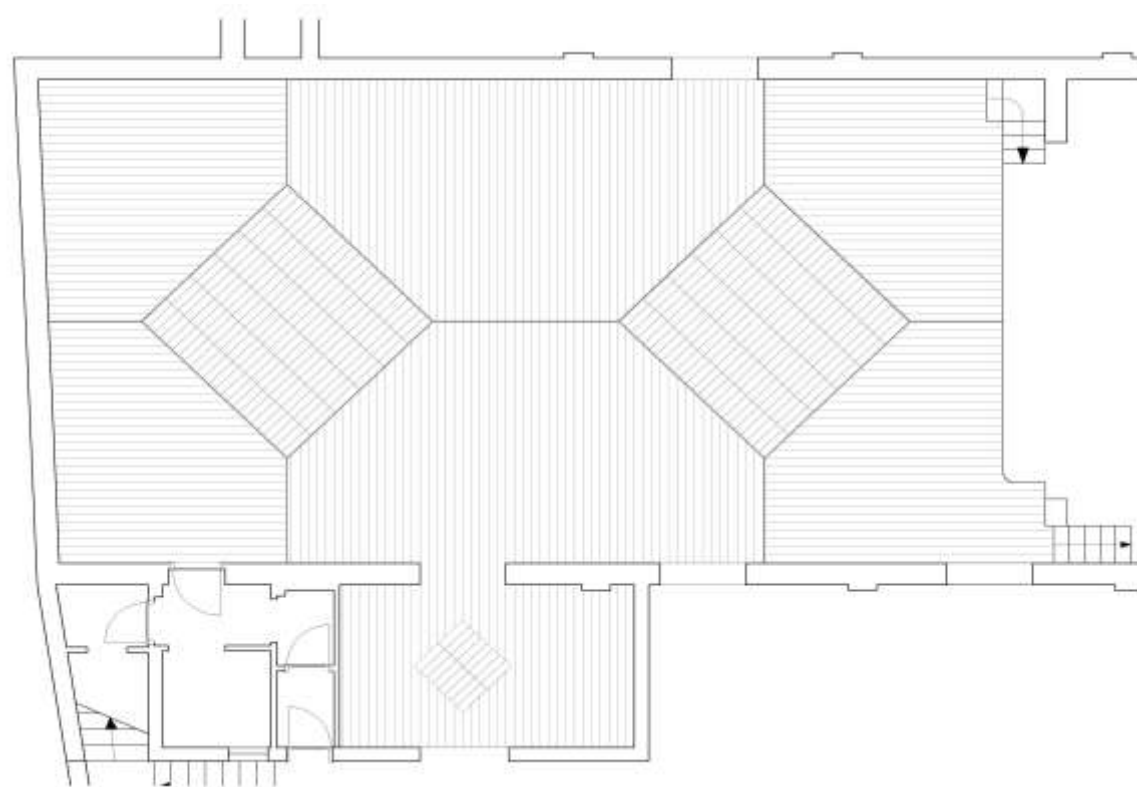
Disegno nuova pavimentazione

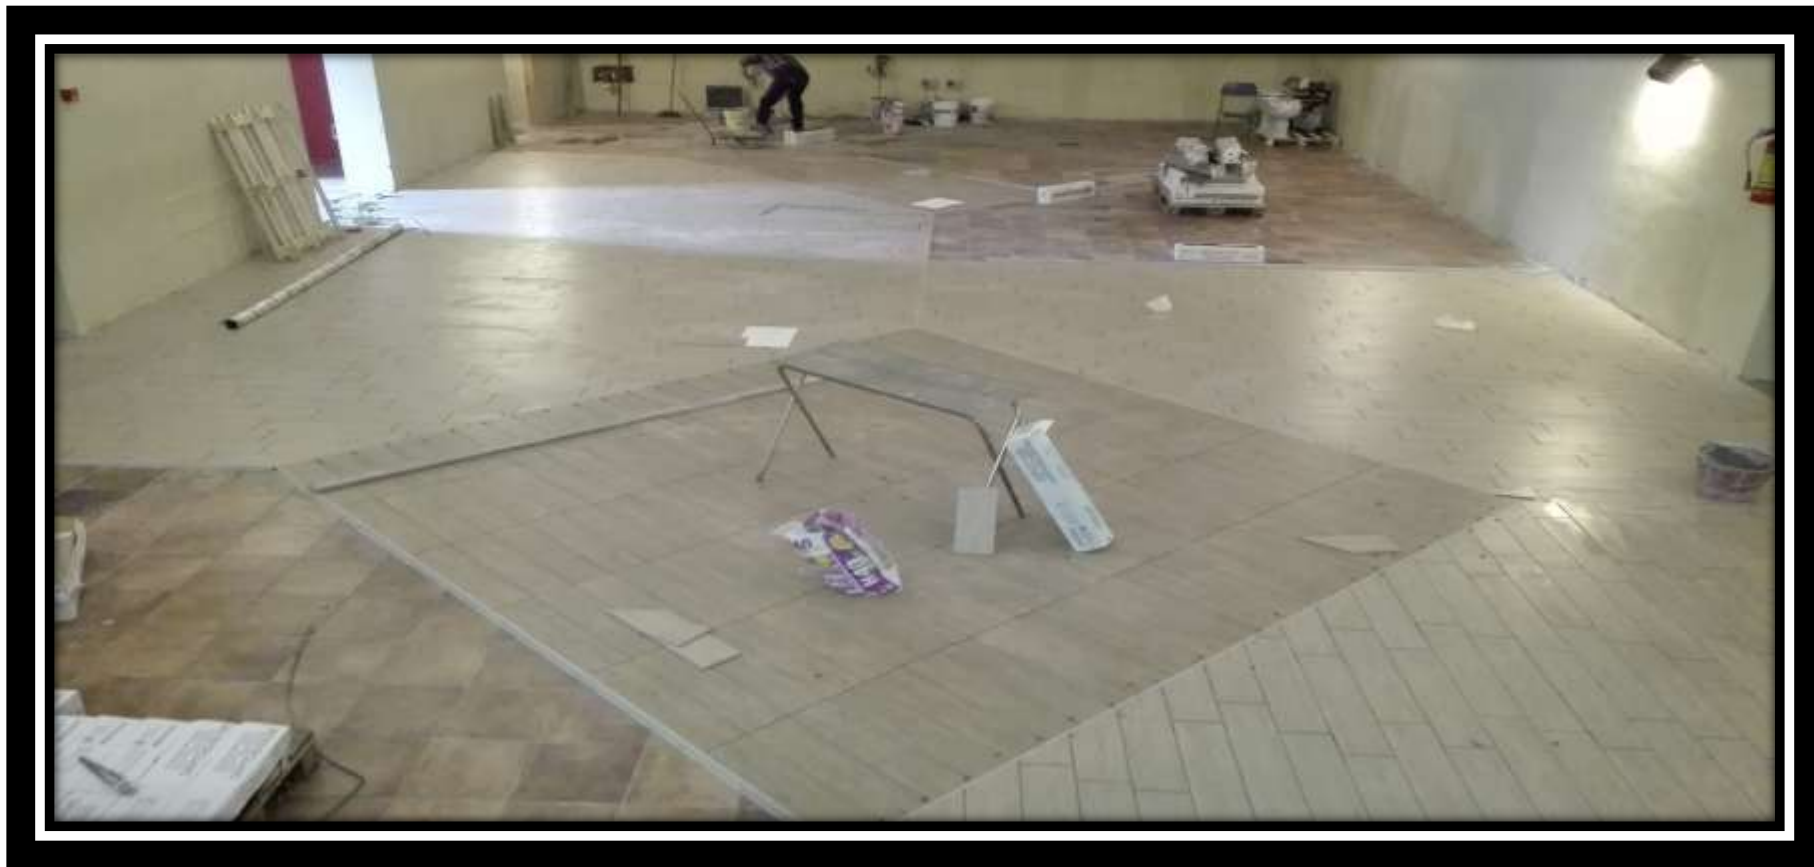
Il rifacimento della pavimentazione

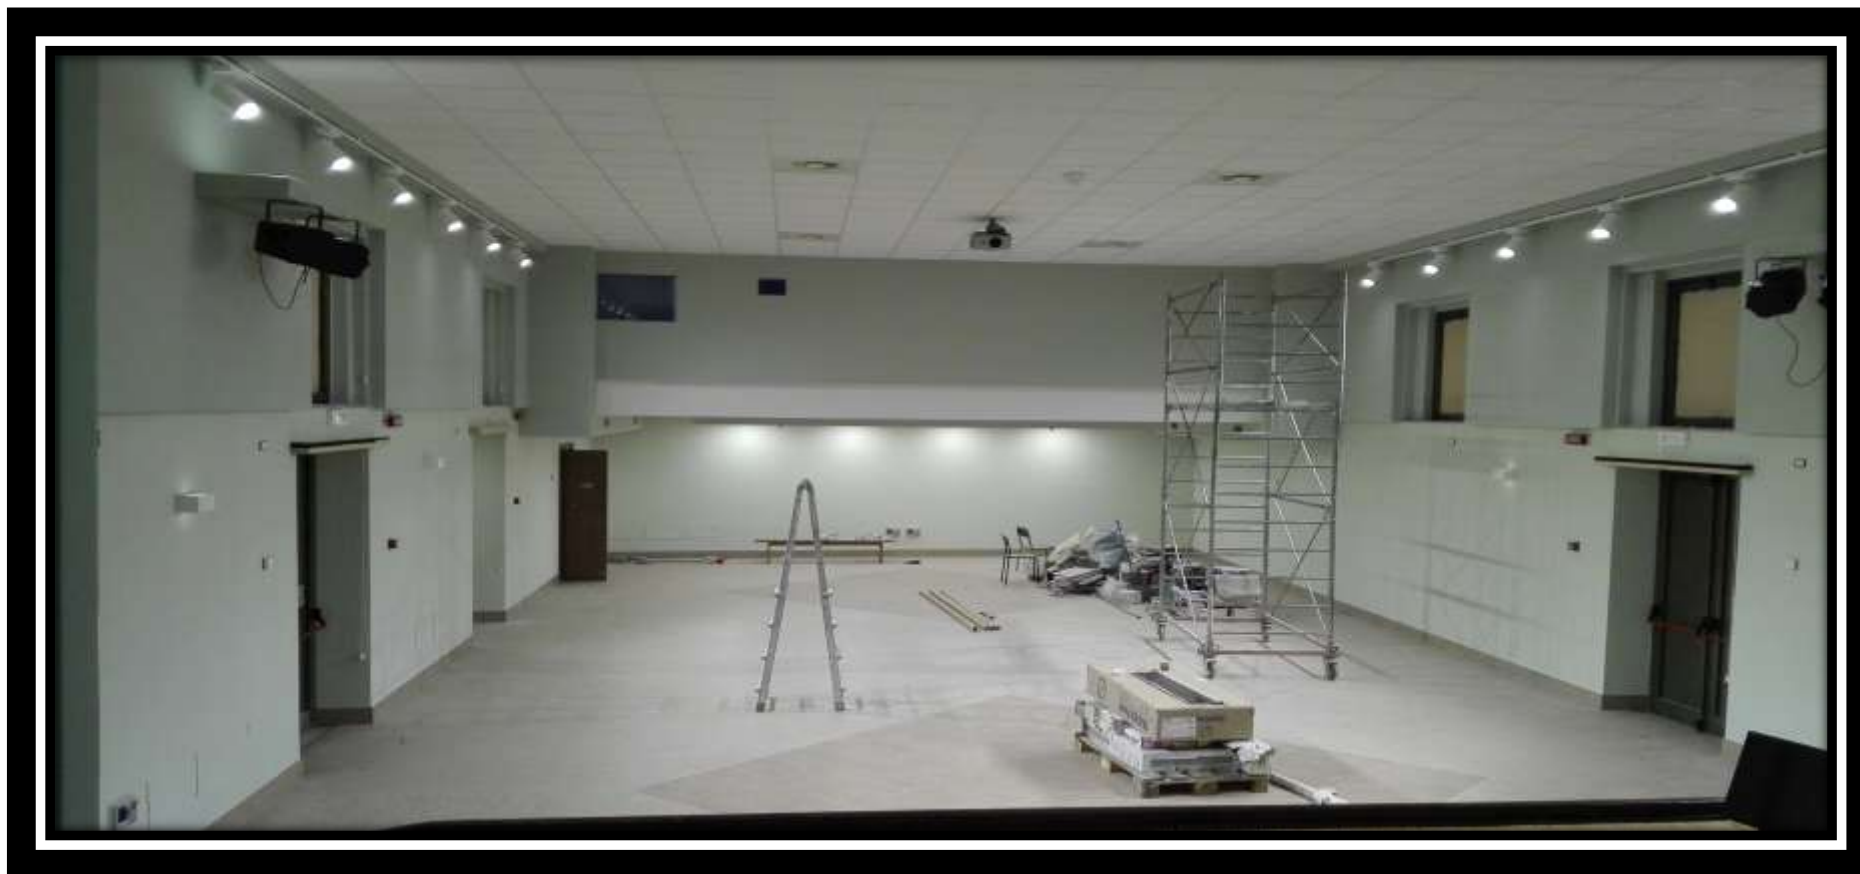
Realizzazione nuova illuminazione

- ▶ **OPERE IMPIANTO ELETTRICO** - In merito all'impianto elettrico, rimesso a norma secondo le normative vigenti e le richieste del CPI (Certificato Prevenzione Incendi), sono stati sostituiti tutti i corpi illuminanti interni della sala e dei bagni con illuminazione a led, a basso consumo energetico, su di un progetto eseguito gratuitamente da un noto fornitore della zona, e sostituite tutte le lampade di emergenza. L'edificio è stato inoltre munito di impianto di allarme antifurto, offerto da un nostro concittadino, che collegato ad un combinatore telefonico avvisa, in caso di furto, la persona preposta.

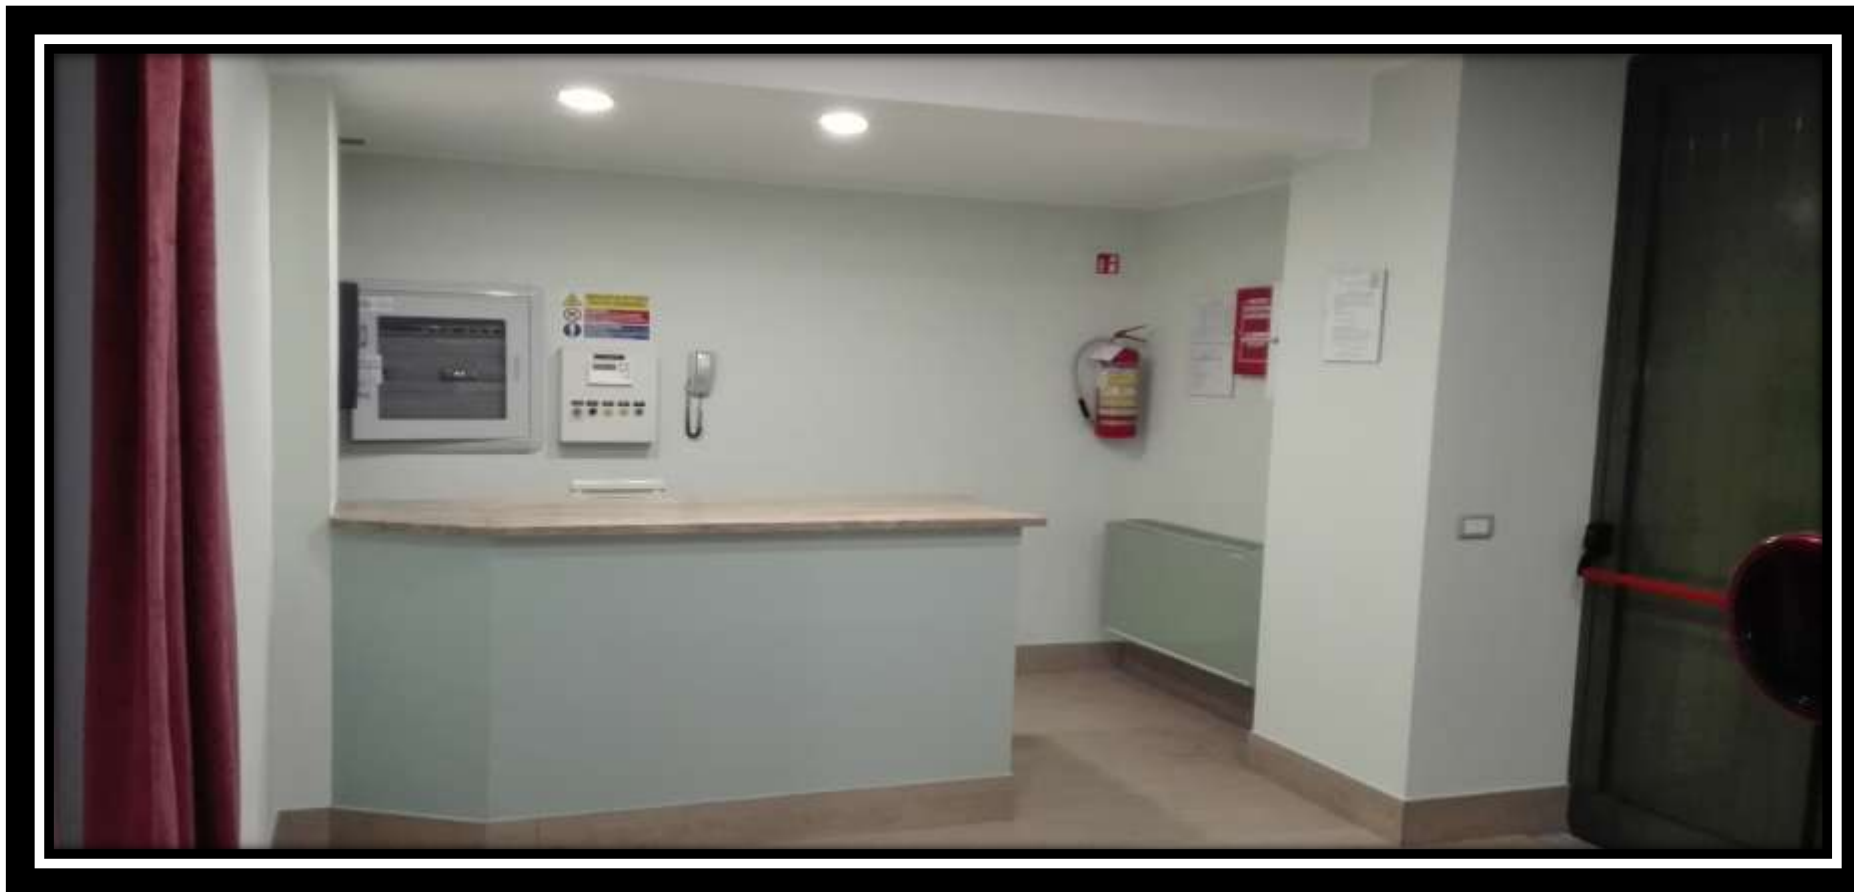
Il nuovo ingresso

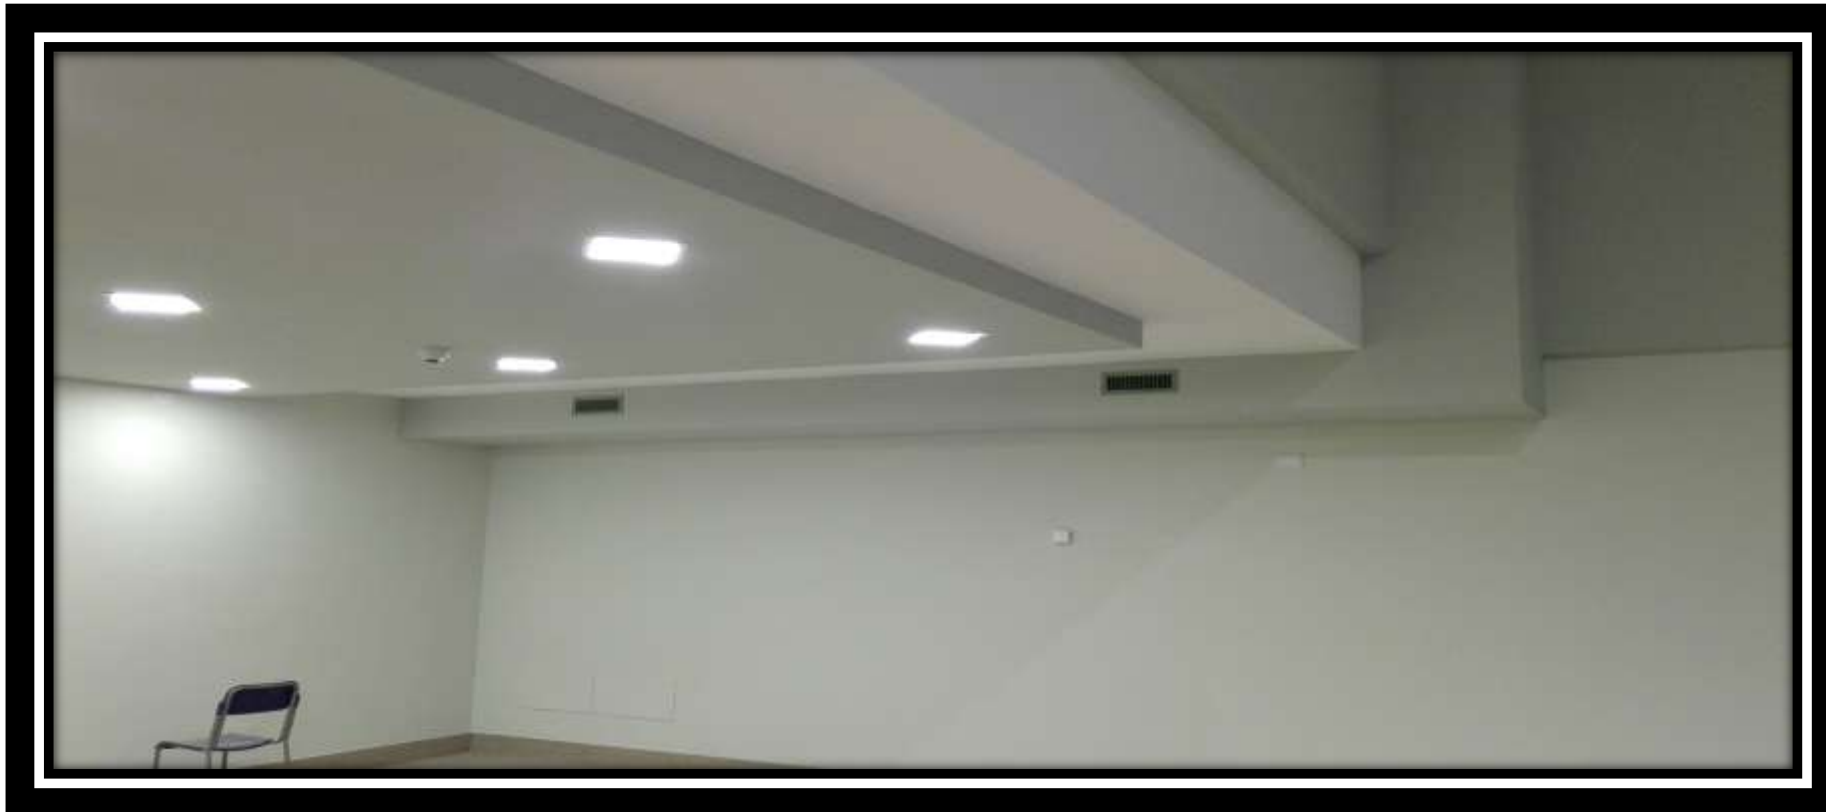
Particolare dei contrasti delle colorazioni delle pareti e del soffitto

- ▶ **OPERE DA IMBIANCHINO** - *L'imbiancatura delle pareti interne è stata rifatta utilizzando tre differenti tonalità di un colore tenue e rilassante, mentre all'esterno, parte della facciata, è stata tinteggiata con pittura ai silicati.*
 - ▶ **OPERE DA ARREDAMENTO** - *Sono inoltre state sostituite tutte le sedie, che non essendo più fissate al pavimento, renderanno meglio usufruibile e versatile questo spazio importante per la collettività albairatese e non solo. Inoltre sul palco è stato posato un tappeto in tessuto per rendere più omogeneo il pavimento esistente.*
